## 已基本确定事故的主要撞击点

# 东航客机坠毁事故有这些新进展

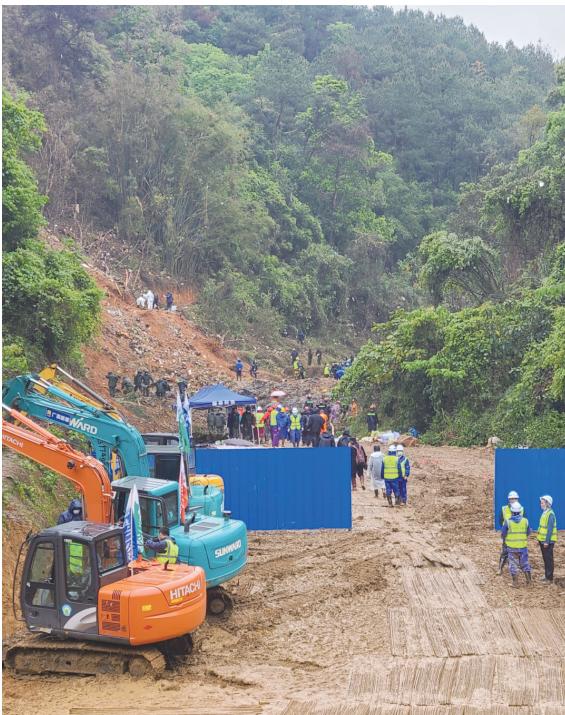
在24日的“3·21”东航MU5735航空器飞行事故国家应急处置指挥部第四场新闻发布会上,民航局航安办主任朱涛表示,现在已经基本确定了事故的主要撞击点,飞机大部分残骸集中在主要撞击点周围半径30米左右的核心区域内,深度从地表向下延伸大约至20米左右。已经找到的主要残骸包括:发动机部叶片及涡轮残件、发动机吊架残件、左右侧水平尾翼残件、副翼自动驾驶作动器以及带有部分翼梢小翼的机翼残件。还发现了驾驶舱内的机组逃生绳和机组手册残片以及部分机组证件。目前,调查人员仍在现场继续开展现场勘查和重要残骸的取证工作,为下一步查明事故原因做好基础性工作。

坠机事故现场。摄影/新华社记者 吴思思

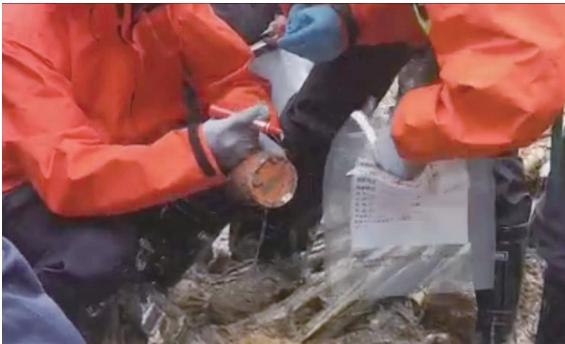
这是被发现的一部黑匣子(视频截图)

23日16时30分左右,在事故现场主要撞击点东南方向约20米处的表层泥土中发现了失事客机上两部飞行记录器(黑匣子)中的一部,现场调查人员对记录器进行了初步检查,记录器外观破损严重,存储单元外观也存在一定程度的损坏,但相对比较完整,初步判定为驾驶舱话音记录器。
